## IMPACTOS POTENCIAIS OCACIONADOS PELA ELEVAÇÃO DO NÍVEL MÉDIO DO MAR AO LONGO DA “VIA COSTEIRA” DE NATAL /RN.

## POTENTIAL IMPACTS CAUSED BY SEA LEVEL RISE SEA ALONG THE “VIA COSTEIRA” SHORELINE OF NATAL / RN.

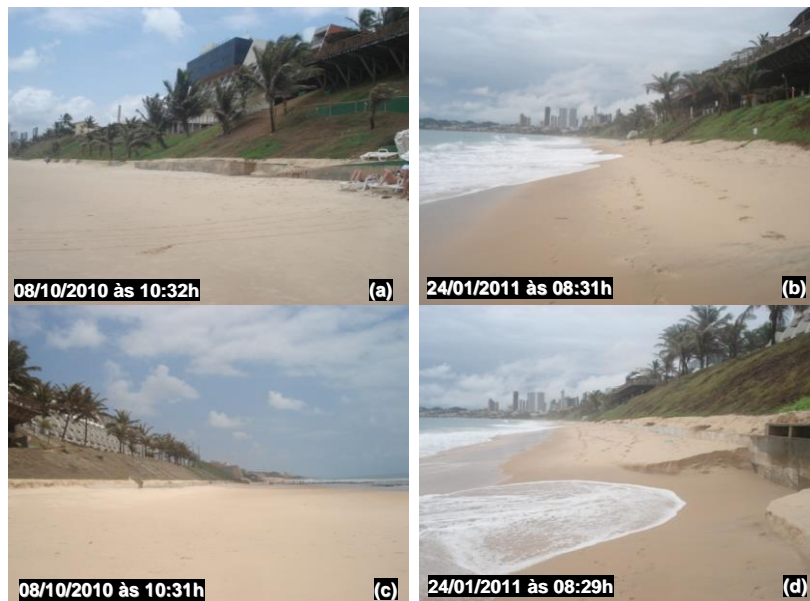
Na Figura 2 verifica-se que o mar, em maré cheia se aproxima do sopé da duna onde o hotel está instalado. É importante observar a remoção de sedimento junto ao muro de contenção que serve de base para a galeria do sistema de drenagem pluvial do empreendimento (Figura 2 d).

Figura 2 – Vista do Hotel Ocean Palace, em (a, c) situação de maré baixa, com uma larga faixa de praia; em (b, d) situação de maré alta, a lâmina de água atinge o muro de contenção e quase alcança o sopé da duna.

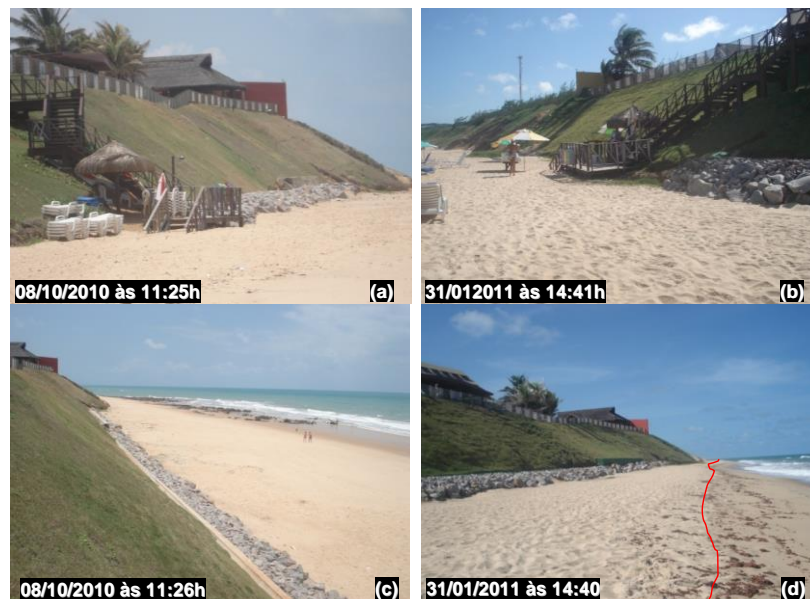
A Figura 3 mostra o muro de contenção em frente ao Hotel Pestana e a extensão do alcance da maré, entre preamar e baixa-mar, para esta área. Observa-se que o muro de contenção foi protegido com enrocamento (Figura 3 a e b) e que a base da escada foi soterrada pela areia. Na Figura 3 (c)

tem-se uma idéia da extensão da estrutura que necessita ser protegida. Para a situação de maré alta, Figura 3 (d), não ficou evidente uma aproximação da maré ao ponto de atingir a base da estrutura, a linha em vermelho demarca o local de limite da maré cheia na ocasião da visita de campo.

Figura 3 - Vista do Hotel Pestana, em (a), (b) e (c) situação de maré baixa mostrando pontos de fragilidade da construção, medidas de proteção e escada de acesso com estágio inicial de comprometimento; em (d) maré alta demarcada pela linha em vermelho.

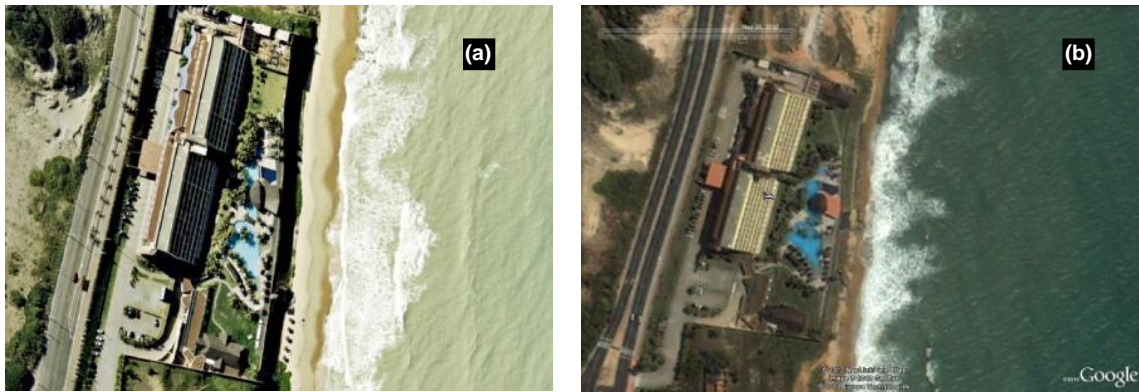
Para melhor exemplificar a dinâmica do ambiente costeiro e entender a motivação da proteção da estrutura observe a Figura 4. Em (a) tem-se uma foto aérea datada de 2006 onde se observam três tons de coloração da faixa de areia em frente ao hotel, sendo o mais claro, área mais próxima do limite da edificação, o local que não é atingido pela água. Para a situação (b), no ano de 2010 o cenário é totalmente diferente ficando evidente que o mar toca ou fica no limiar de atingir a base do muro de contenção do hotel. Considerando que, segundo as informações existentes no Google Earth, a imagem é datada de maio de 2010 e que as primeiras fotografias para o presente estudo são datadas de outubro do mesmo ano, pode se sugerir que a estrutura anteriormente apresentada estivesse passando por manutenção devido a danos sofridos recentemente.

Figura 4 - Vista aérea do Hotel Pestana, em (a) fotografia datada de 2006 e, em (b) fotografia aérea datada de 2010. Fonte: SEMURB e Google Earth.

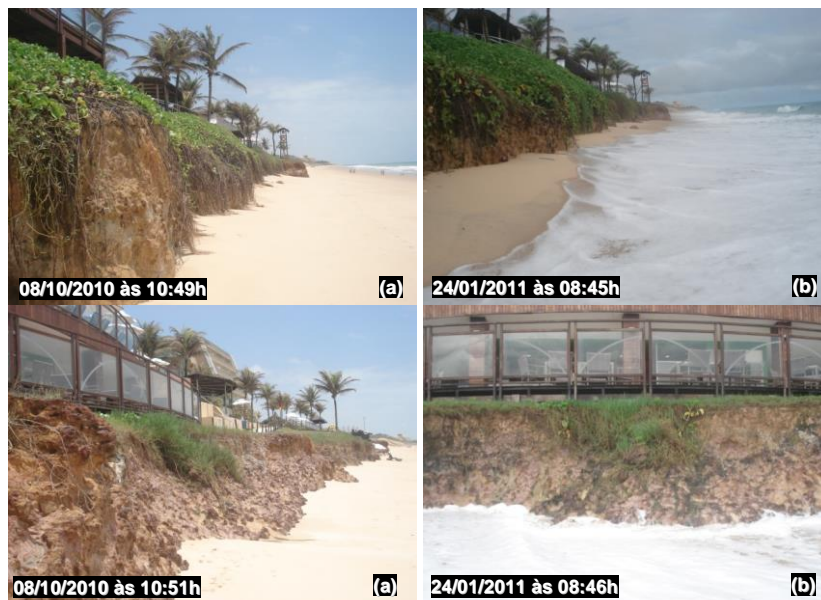
Outra situação verificada é uma edificação instalada no Hotel Sehrs que se apoia no Grupo Barreiras aflorante, ambiente de falésia viva onde há constante interação com as ondas. Na Figura 5 percebe-se que, em maré alta (b), a base da falésia é totalmente banhada pelo mar enquanto que, na baixamar (a), existe uma extensa faixa de areia. Tal cenário reforça a idéia de fragilidade na estrutura da obra visto que o empreendimento está posicionado em uma área segura de inundação para qualquer cenário de elevação do NMM.

Figura 5 - Figura 5.24: Hotel Serhs Natal posicionado em cima do Grupo Barreiras, área provável de inundação, em (a) situação de baixa-mar e em (b) preamar.

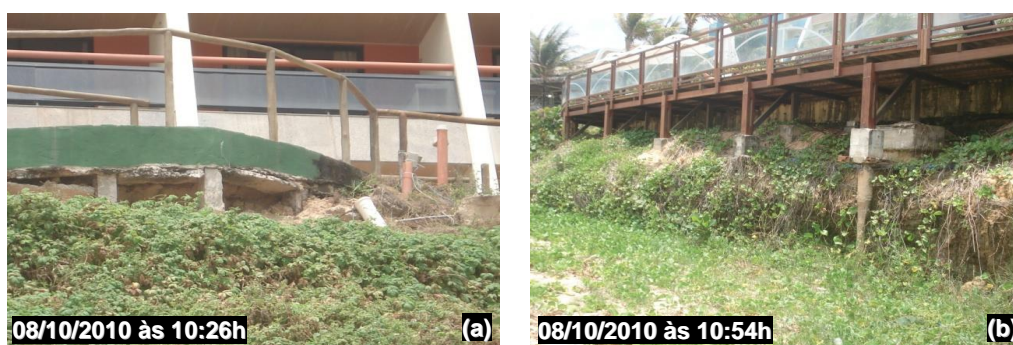
Além dos problemas claramente apontados pela ação da movimentação da maré, é importante lembrar que neste ambiente as estruturas também estão expostas as intempéries próprias do ambiente, calor, ventos, e chuvas. A região é composta por dunas descaracterizadas, ricas em sedimentos quartzosos ora livres para serem movimentados pela ação dos ventos, ora fixados por vegetação típica. A condição em tela expõe as fundações das construções a processos erosivos que podem deixá-las vulnerável a colapsos, a Figura 6 pode ser apresentada como exemplo.

Figura 6 - Figura 5.25: Estruturas expostas as intempéries do ambiente.

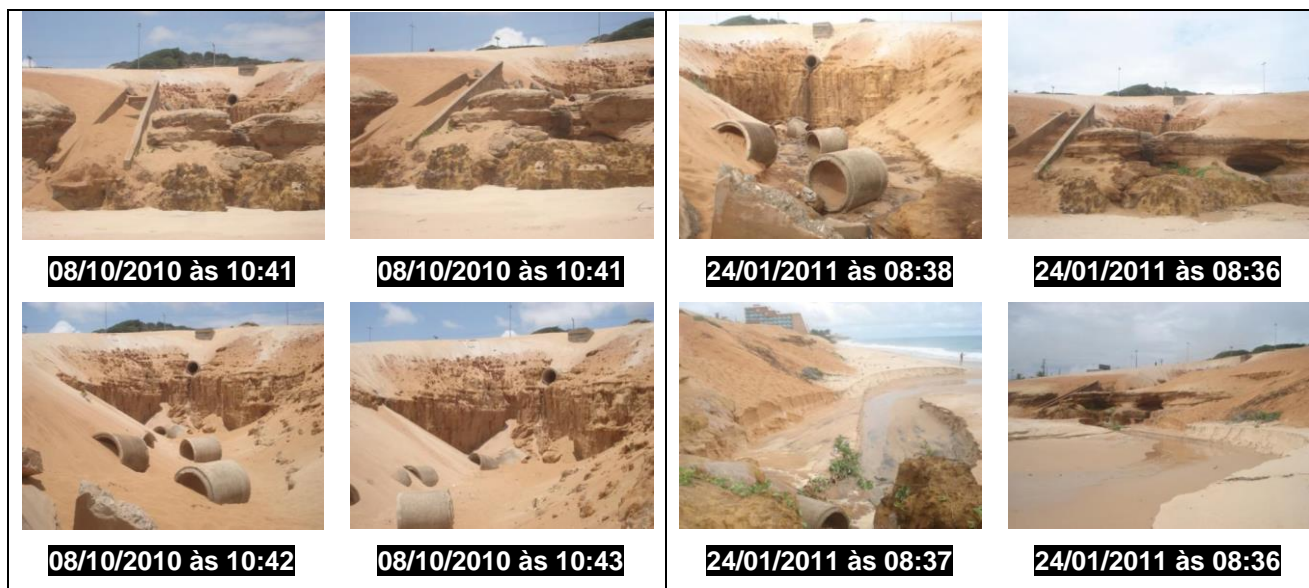
A sequência de fotos apresentadas na Figura 7 apresenta uma galeria, que deveria drenar as águas pluviais provenientes da Via Costeira para o mar, mas que se encontra quase totalmente destruída. Por se tratar de um local com grãos não compactados é provável que a parte da galeria que está destruída tenha sofrido erosão na parte inferior da tubulação. Com a intensa movimentação dos sedimentos que pode ter sido provocada tanto pela ação dos ventos quanto da chuva, a tubulação sofreu um solapamento na sua base e cedeu. A atual situação agrava a erosão pluvial no local já que as águas não são direcionadas ao seu destino final. Em (a) verifica-se o local em um período de estiagem e maré baixa, já em (b) observa-se o local após uma chuva e em maré alta.

Figura 7 - Sequência de imagens de uma galeria de drenagem pluvial totalmente destruída em duas datas.
